**WYCENA  
OPERAT SZACUNKOWY  
Nr 2166/23**

**OKREŚLAJĄCA WARTOŚĆ RYNKOWĄ**  
**Ładowarka KOMATSU WA85-3**  
**(aktualizacja wyceny OT2149 z dnia 07.12.2022r)**

Kraków, 2023 wrzesień 01

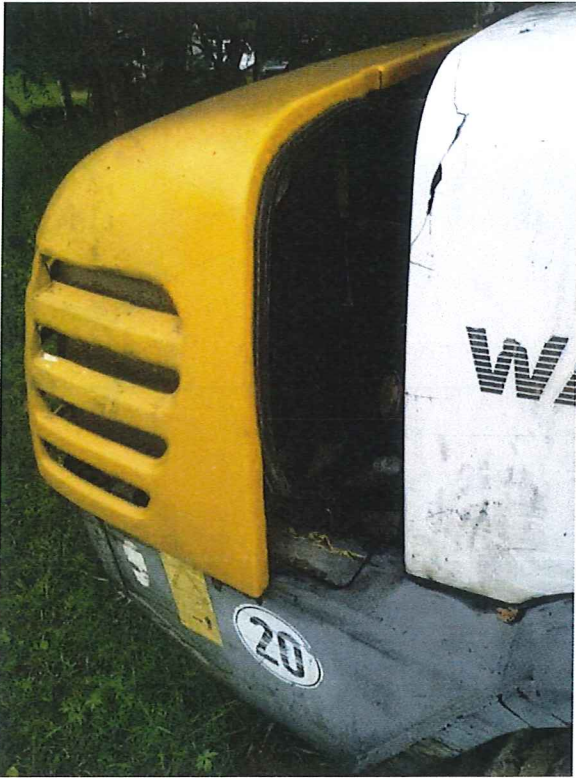
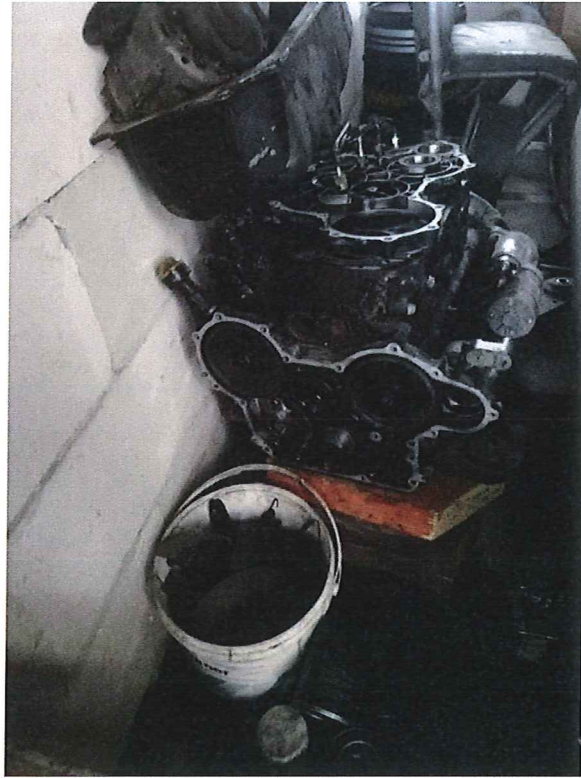
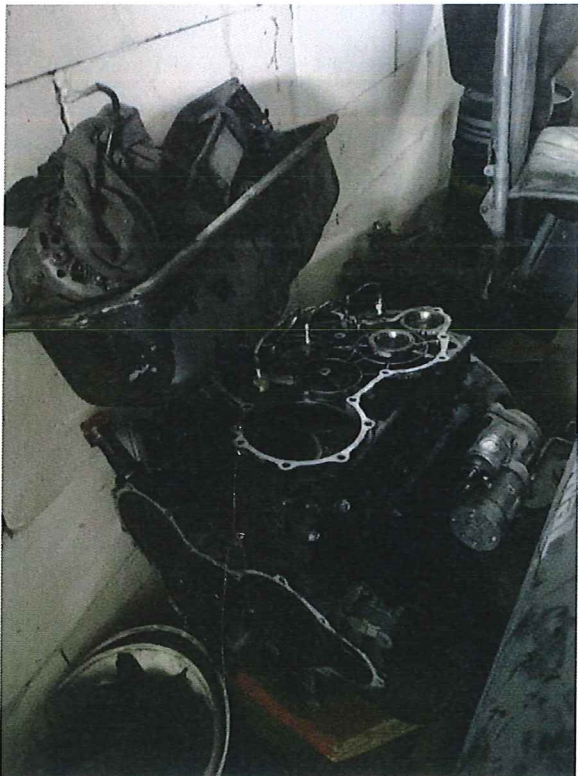
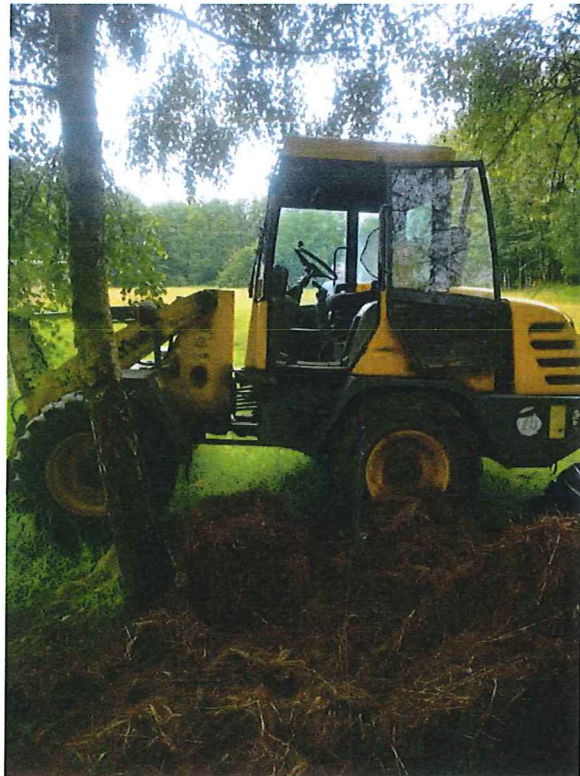
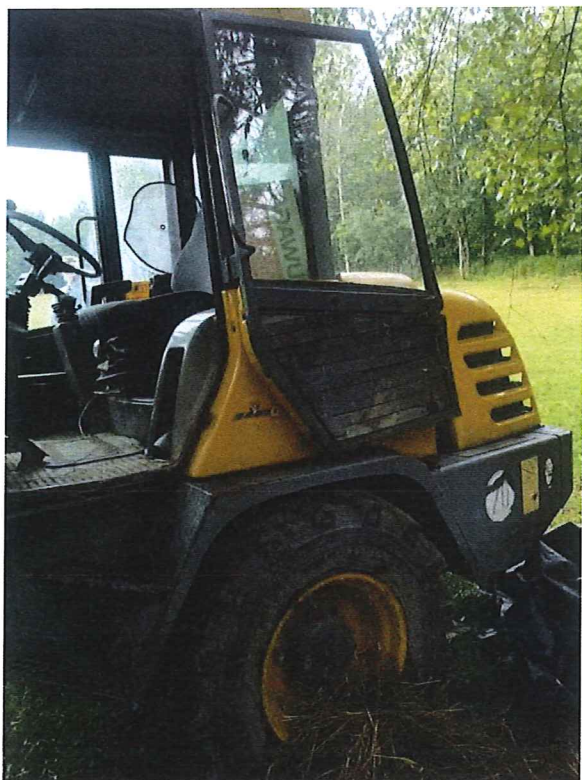
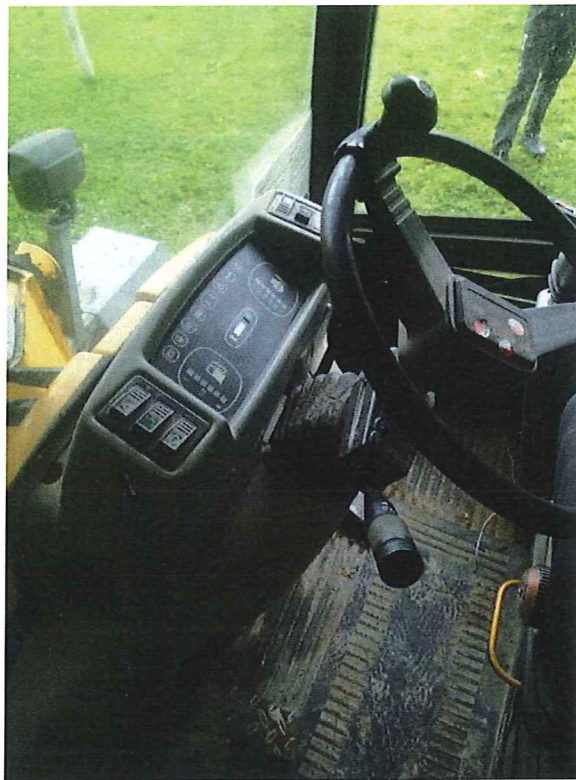
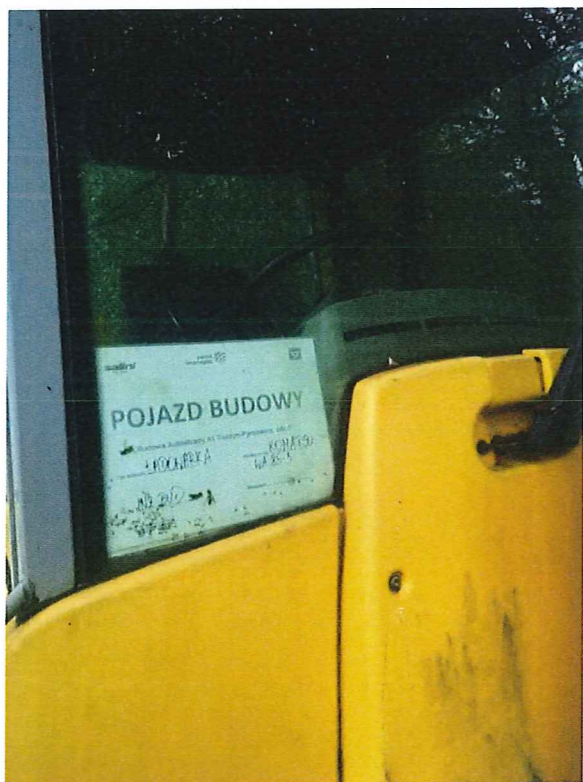
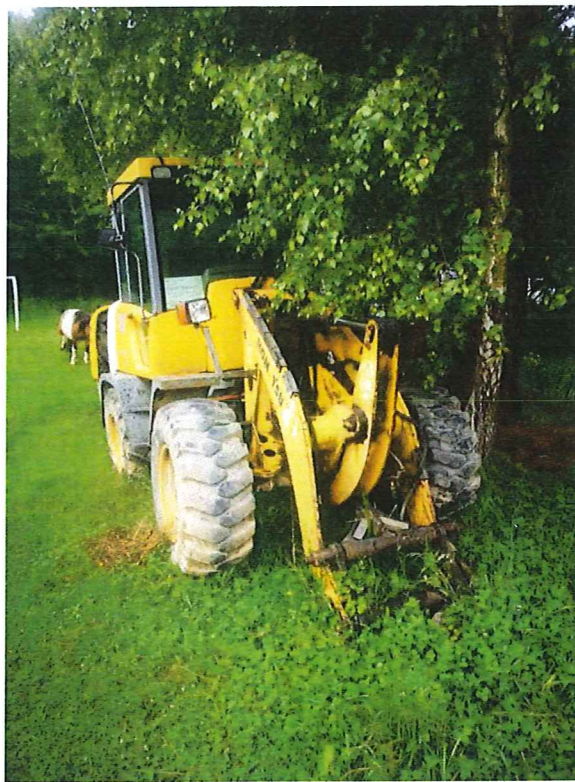
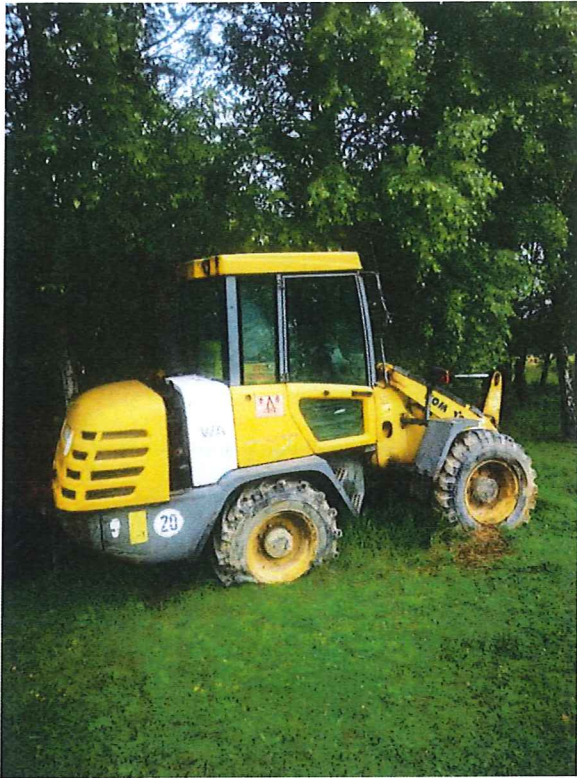
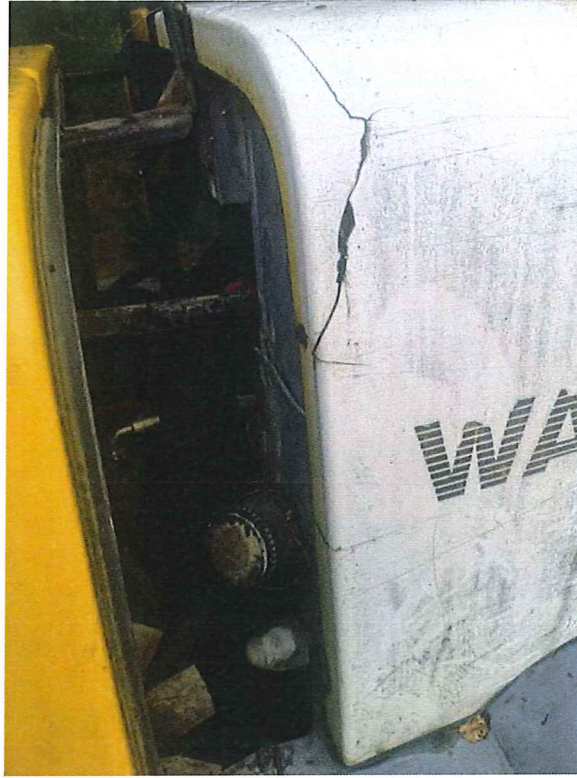
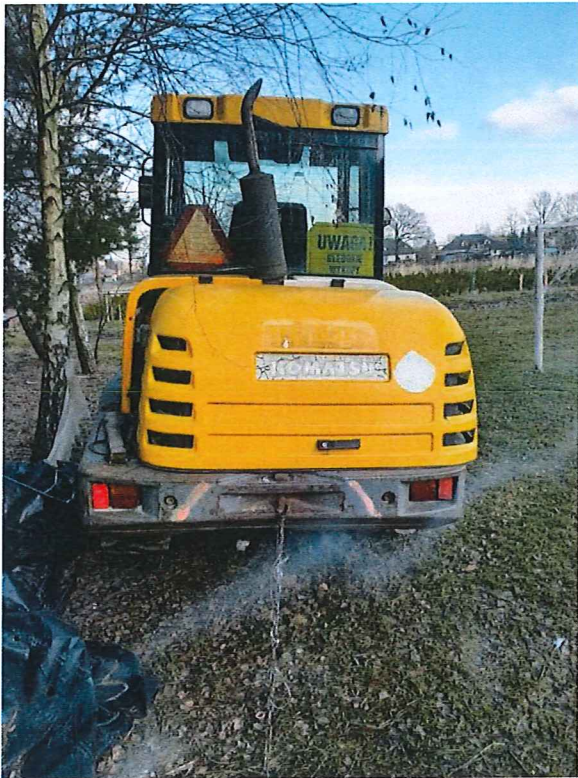
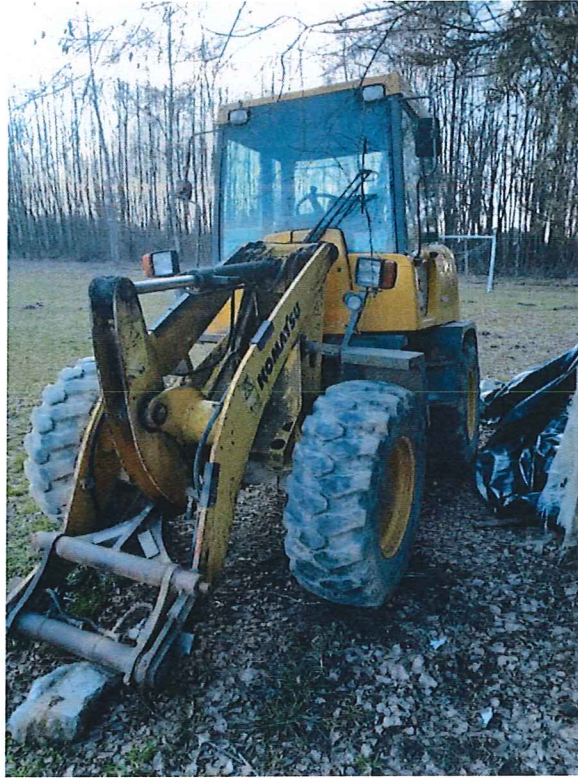
Dokumentacja zdjęciowa do OT2166/23

Rok produkcji 1999 r. Maszyna **niekompletna z uszkodzonym silnikiem**. Brak chłodnicy oleju i wody, wtryskiwaczy, pompy głównej układu hydrauliki siłowej, łyżki. Silnik wymontowany z maszyny oraz rozmontowany, wymaga naprawy głównej. Maszyna eksploatowana w firmie do 2019 roku. Ogólny stopień zużycia szacuję na -50%.
